# 阳台横梁伤筋 小区业主惊心

海都读者报料,泉港源昌锦绣1号小区内,有20多套房子前后阳台横梁箍筋被切断;部门回应,已是严重质量缺陷,将协调处理

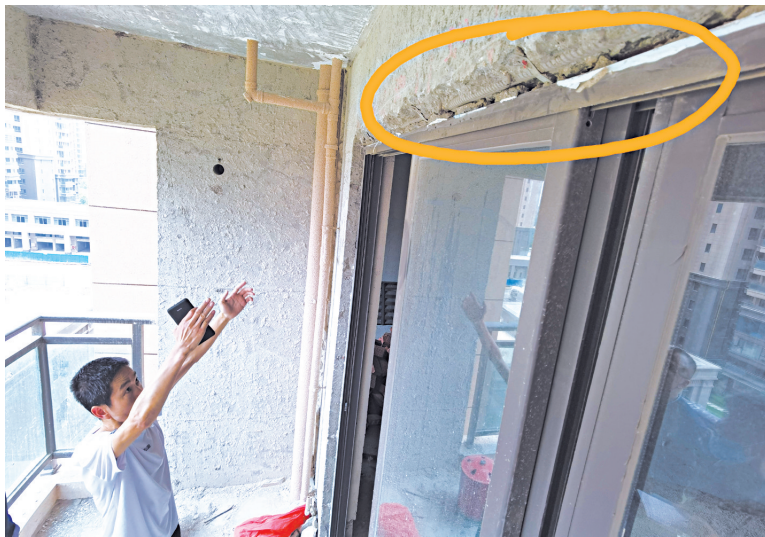
柯先生发现,阳台框架梁保护层被凿除,露出底筋,箍筋被剪断

“箍筋全部被切断,问题严重。”在小区6号楼1梯801室,柯先生指着主阳台横梁上一排被切断的箍筋向记者讲述。

柯先生是泉港柯厝村人,2018年,他购买了源昌锦绣1号两套房产。根据合同约定,交房期在今年5月份,因为急于装修入住,3月份,他便提前办理了交房手续。3月24日,装修动工时,他发现主阳台横梁有空鼓现象,敲开后发现横梁被敲开过,部分主钢筋已经生锈,箍筋被切掉。而且他还发现,梁端的钢筋加密区以及中间箍筋的间距均存在不符合设计间隔距离要求的问题。

在现场,记者发现前后阳台的横梁确实有人为敲开的现象,且横梁的箍筋确实存在被切掉现象,记者数了一下,主阳台的横梁上裸露出来被切掉的箍筋一共有14处。而柯先生同小区的另一套房子里,记者也发现了箍筋被切断的问题。

原设计单位福建华景建筑设计院有限公司出具了修补、加固方案,目前已经对大部分房屋进行修补加固。但苏先生没有透露排查、修补加固问题房屋的具体套数。

者,当时接到柯先生投诉后,他们已经口头要求开发商要有资质的设计单位出具补救加固图纸(方案),并要求由有资质的施工单位进行施工,但当时并没有下达书面通知。目前开发商也还没有给出权威的补救、加固安全验收合格证明。至于该小区另

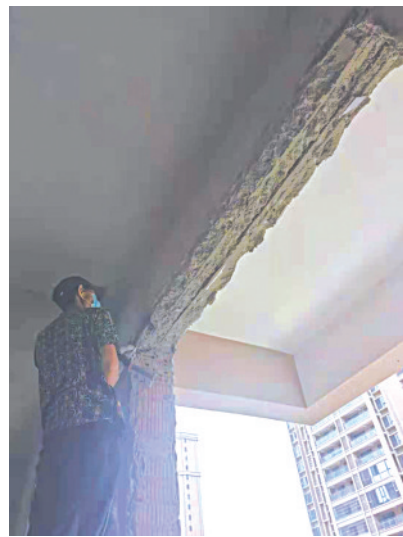
柯先生楼下的701室也存在同样的问题

“铝合金班组在安装推拉门窗时擅自切掉了箍筋。”苏先生说,房屋的设计层高为3米,地板到横梁的高度是2.4米,当时推拉门定制规格为2.35米。后来有部分房屋前后阳台的横

梁存在爆模现象,导致推拉门安装不上去,铝合金班组为了将铝合金推拉门窗安装上去,就破开横梁下方水泥板,切割了箍筋。
