“夜半水箱爆裂,围墙坍塌多车被砸”追踪

爆裂的温泉水箱 到底归谁所有?

小区道路严重开裂 业主盼望早日修复

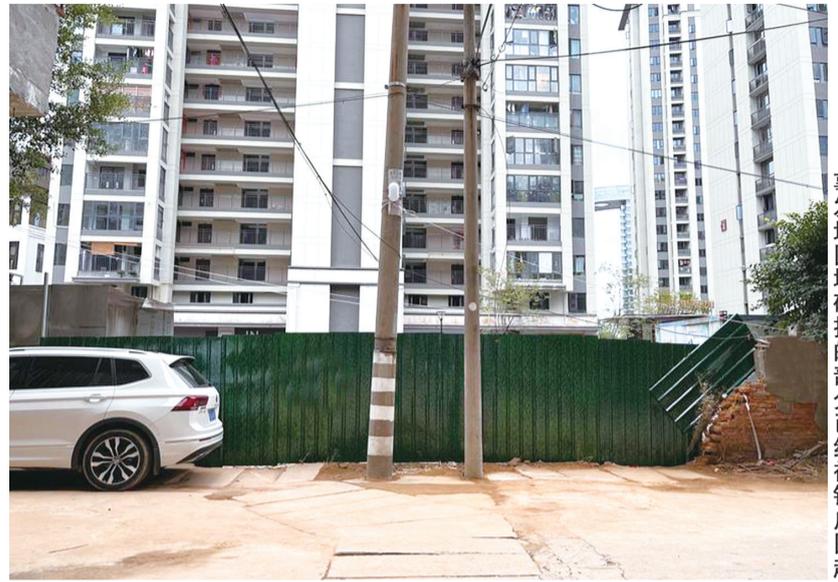
福州鼓楼区古乐巷4号温泉与消防宿舍附近一个温泉水箱爆裂,导致宿舍一堵围墙坍塌,4部车辆被砸(详见海都报12月4日A06版)。12月5日,海都记者再次来到事发小区追踪进展,得知水部街道闽都社区已介入此事,牵头组织业主与责任单位商议赔偿事宜,但水箱归属问题与爆裂原因仍未明确(详见海都报12月6日A06版)。

林总还表示,该调节节点水箱才建成4年,事故原因可能是水箱质量问题。此外,温泉与消防宿舍附近的莲宅路正在进行施工,也可能是道路施工地基下沉造成事故,具体原因仍需进一步论证。

对于此次事故发生的原因,钟先生推测,可能是由于水箱中的管道压力过大,开关没有旋紧等操作不当导致,或是运营期间维护保养不当的问题。

事发地围墙破损的部分已经被铁皮围起

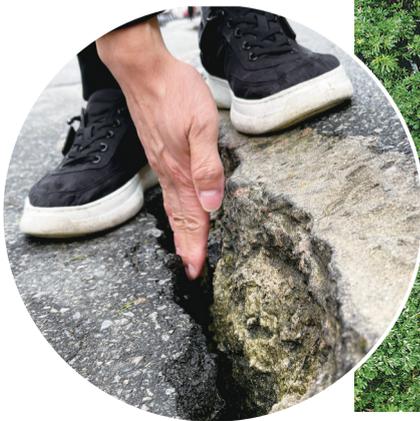
记者前日来到阳光城新界,看到小区内这条道路上有一条长达100米的裂缝,开裂处一只手可以轻松插入。因出现裂缝,造成道路高低不平,落差最大处约30厘米,业主经过时都得小心翼翼的。

记者将此事向阳光城物业服务公司反映后,工作人员称,阳光城新界小区西侧路面严重开裂、下沉,系因地铁施工造成,物业中心已多次联系地铁施工方,同时将情况汇报给了金霞社区,社区也将情况进行了上报,但均无果。地铁施工方认为该路段开裂、下沉并非

道路开裂处,可以插入一只手

地铁施工造成。至于道路维修,后期将召开业主恳谈会,申请公共维修基金进行改造修复。

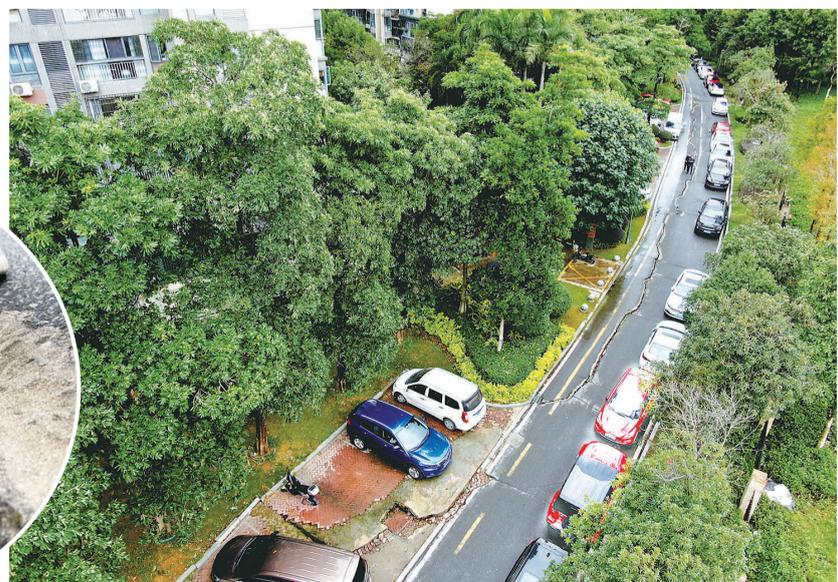
小区道路出现一条长达百米的大裂缝
