铁桥锈成危桥 市民急盼修缮

宁德市民向智慧海都报料称,当地一座铁桥存在严重安全隐患;部门回应,将对桥梁进行封闭施工,加固桥梁梁板结构等

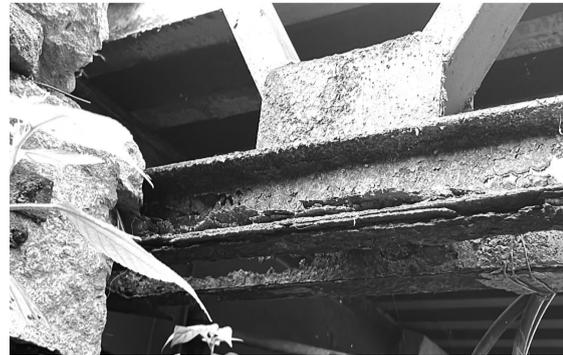
记者在桥下看到,桥主梁的表皮已经脱落

上流至桥面,造成腐蚀。随后,记者又绕至铁桥下方看到,桥体中负责支撑横系梁的两根主梁已经锈迹斑斑,部分区域的主梁甚至已经出现表面脱落的情况。

随后,记者也致电了蕉城区城南镇镇长陈长洪了解情况。陈长洪表示,该便桥于2010年由城南镇修建,目的是方便周边群众进出,当时也没规定使用年限。他还表示,2019年已对桥体进行加固,后续未发现桥面存在异常,所以一直在使用,此次发现桥体两边的主梁生锈腐烂,存在安全隐患后就立即采取措施,发通告把铁桥封了,还立了四根阻挡机动车通行的水泥柱子,只让摩托车、行人通行。针对市民关心的维修问题,陈长洪表示,现已向蕉城区政府通报,并着手联系施工团队,让施工队尽快出一个维修设计方案。而此次维修将对桥梁进行封闭施工,对桥面、桥梁、栏杆等进行大面积的更换,桥梁梁板结构加固等维修工作,“预计在两三个月内修缮完毕”。

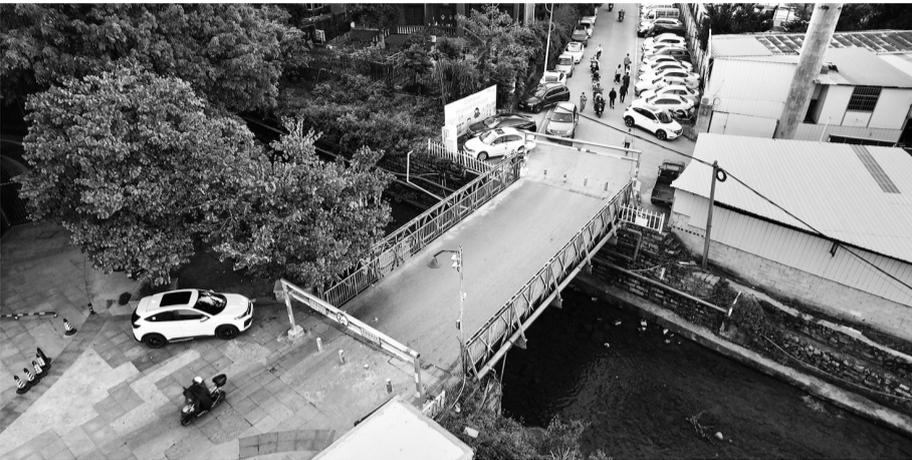
桥旁有4根阻挡机动车通行的水泥柱
