新小区外墙多处开裂 业主心慌慌

事发福州仓山区中海锦江城二区;业主称,小区多栋楼现裂纹,有施工队半夜在地下车库挖坑洞,疑是加固地基;开发商称是防漏水施工,现已暂停;住建部门已介入查勘

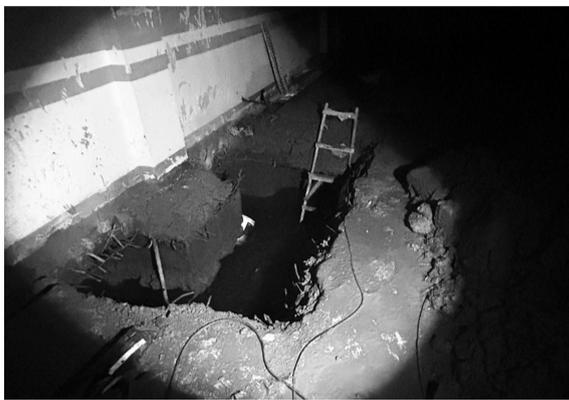
车库承重结构下方挖出数个坑洞

整个区域内,分布着大小不一的10处方形坑洞。这些坑洞大都分布在车库的承重结构周围。经测量,小的坑洞长1.8米、宽1.6米,大的坑洞长5米、宽5米,部分洞内还积满污水。

由于近期正值雨季,公司日常巡查时发现9号楼地库侧墙部位渗漏明显,此前用了材料注浆堵漏,但效果不佳。“经设计院出具方案,需要挖开地库底板查看情况,所以挖

了几个坑,希望后续能够彻底解决渗漏问题。”他称,对于施工未公示问题,是因该区域未对外开放,所以未另行通知业主。

此外,对地下室坑洞等情况,经向建设单位了解,因该区域存在渗水情况,建设单位已将该区域底

板凿开,将请设计单位到场进行情况分析,并根据设计单位的意见制定后续处置方案。至于挖洞是不是为了加固地基,该有关负责人告诉记者,需要等设计单位排查原因后才知道。

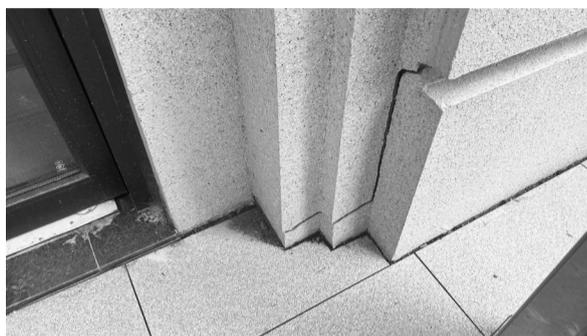
9号楼外立面出现裂缝

20日,记者跟随业主来到小区进行了解。在现场,记者看到小区南侧6号楼底部空调位开裂,最宽处能塞进成人手指,墙根处可见断裂错位。9号楼墙体也有不同程度开裂,单元门下方墙体呈现垂直裂缝,从墙角延伸至地面,墙体侧

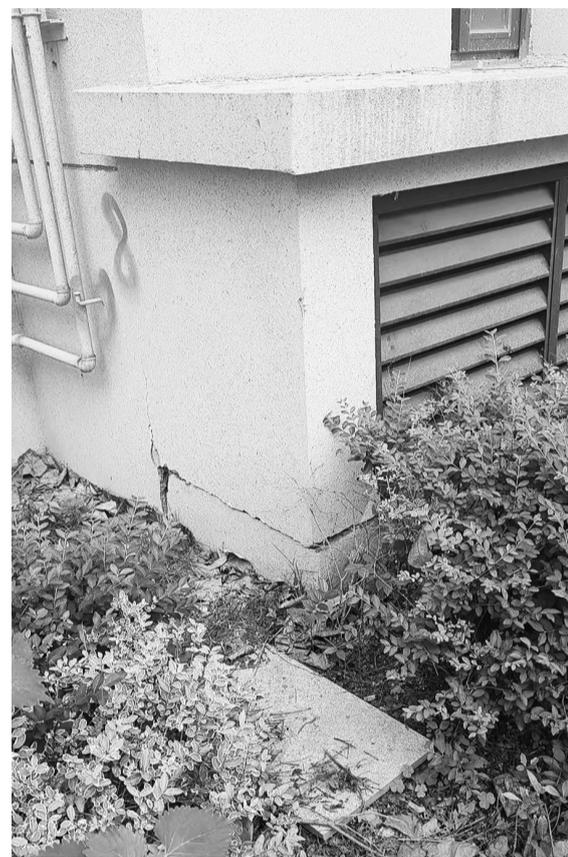
6号楼出现明显裂缝

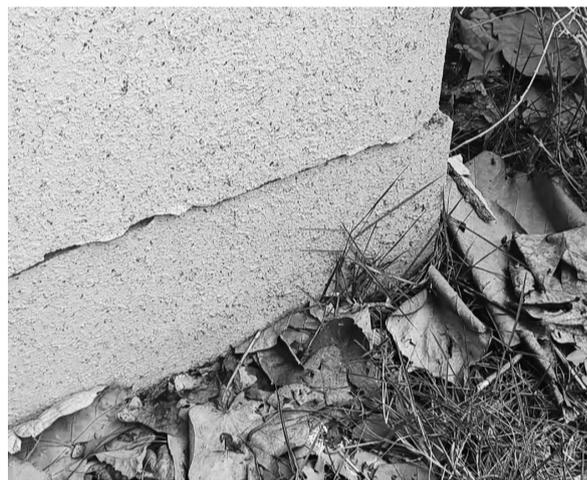
6号楼外墙的裂缝

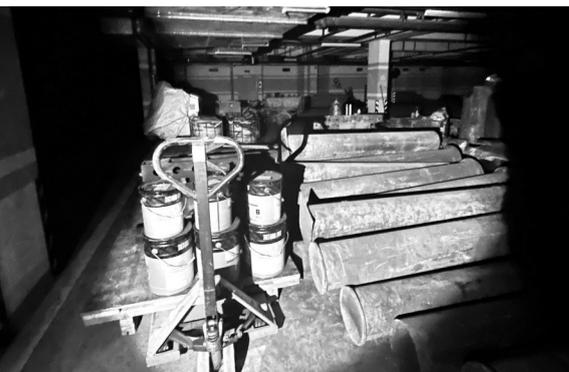
施工材料和工具杂乱堆放。现场堆放有数桶“加固邦”牌底胶,这类材料常用于提高混凝土表面强度与胶结性能。从业主提供的视频中可以看到,此前车库内还放置了千斤顶、切割机等常规施工工具。向内走去,还有一台携带

地下停车场内堆放了许多施工材料和工具
