□“白水塘公寓自来水发黄”追踪

现场开挖 发现水管生锈破裂

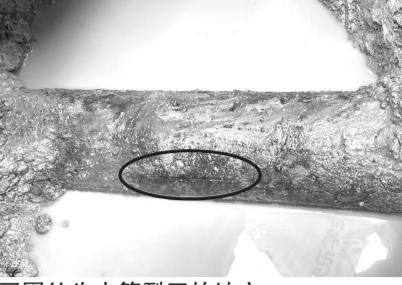
画圈处为水管裂开的地方

初步判断,小区自来水发黄疑似与水管漏水有关,工作人员在现场对自来水管进行切割取样检验

11点10分,经进一步挖掘,埋藏在地下的水管终于露出。记者发现,露出地面的水管已全部生锈,无从辨认。小区物业负责水管维

护的工作人员表示,水管出现漏点,就会导致水压不稳。水管经过长期使用,管内会留下一些杂质,在平时水流稳定的情况下,附着在水管上的杂质不会脱落,如果遇到水压不稳的情况,就会对这些造成冲刷,所以有可能导致水管发黄。打开水龙头放水一段时间后会慢慢恢复正常。

公司相关负责人。对方表示需要进一步了解具体情况后再作回复。昨晚,该负责人向记者回复,昨天,维修漏水的泵后管道为小区庭院管网,属于物业维护范围。当日维修过程中,切割的管道可以明显看到内部锈蚀结瘤严重,同时,该部分管道属于小区原开发建设单位铺设管道,建议可督促原开发建设单位予以落实整改。

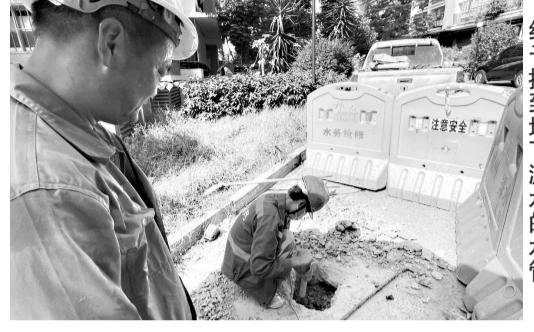
终于挖到地下漏水的水管
经三个多小时的施工,

开挖不久后,发现有水从开挖面渗出。“可能是水管漏了,不然怎么会有水出来。”一位业主在旁猜测。随着挖掘面积不断加大,地下的水也越来越多。10点40分左右,工人师傅从地下搬出一块脸盆大的混凝土石块,出水量瞬间加大。据工人师傅介绍,这个石块正好

压在出水点上,所以石块一搬开,出水量就会迅速增加。为了更加准确地挖到水管位置,在关闭小区水管总阀后,对积水进行了抽排。
