# 二次供水专项考评红黑榜

抽评228个单位,督促解决798处问题

## 华大街道泰禾广场2期 物业主管更换出现断层 导致有所疏忽

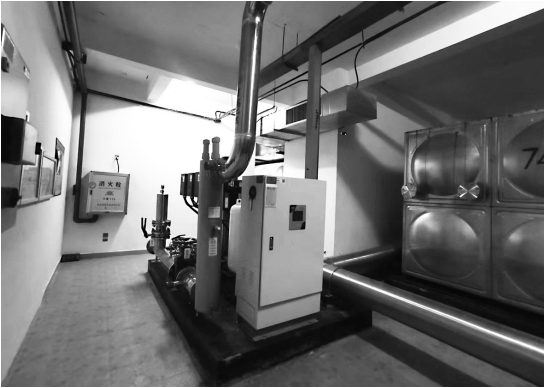
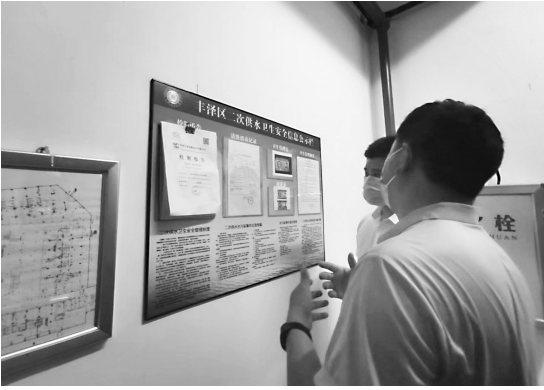
▲▼摄于华大街道泰禾广场2期

位于华大街道的泰禾广场2期,在考评中就发现存在水箱孔盖未上锁,灭鼠筒未投放鼠药,水质检测报告、水池清洗记录、卫生管理健康证等重点项未齐

全并进行公示等诸多问题,考评成绩仅得60分,位居末位。针对上述问题,市考评中心下发整改函,督促物业尽快落实整改并进行反馈。

近日,记者走进该小区水泵房发现,上次考评存在的问题已按要求全部整改好,并且配套了较为崭新的基础设施,环境卫生干净、整洁。

“这些问题本不该不存在的,是由于过去半年里,我们主管人员进行了更换,出现断层现象,相关业务不熟,导致管理上有所疏忽。接下来,我们会安排专人定期检查设备是否正常运行、有关记录是否公示,主管人员也会加强对水泵房环境卫生的巡查。”该物业相关负责人告诉记者。
