近日,泉州市鲤城区正式启动施琅故宅保护修缮工作,将严格遵守不改变文物原状的原则,尽可能真实完整保存其历史原貌和建筑特色。

# 施琅故宅整修全面启动

是全国重点文物保护单位,力争年底完工

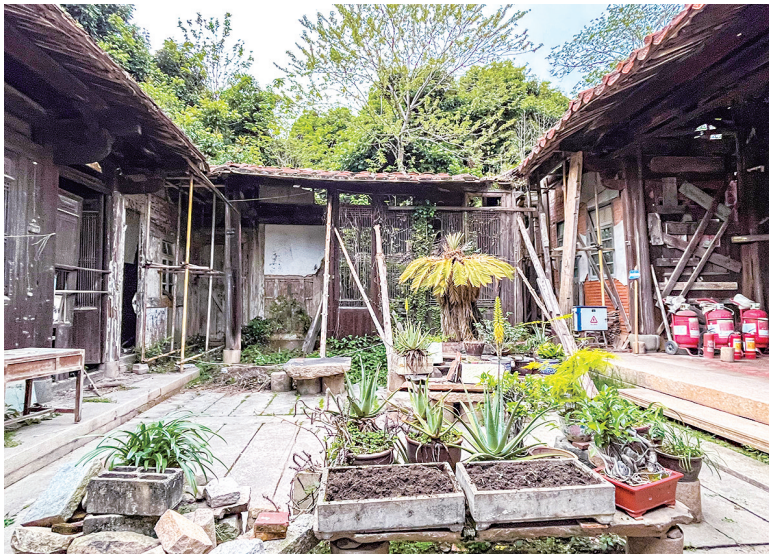
年久失修的古宅

记者获悉,经前期实地考察,施琅故宅因年久失修及2002年的火灾等,现建筑木构架整体损毁严重,一进厢房、二进西大房、边房、三进西后院均塌毁,二进大厅西面构架损毁严重,屋面坍塌,致使建筑存在极大的安全隐患;建筑内木构件局部出现糟朽、开裂,屋脊局部损毁,且部分瓦件酥碱、碎裂等。

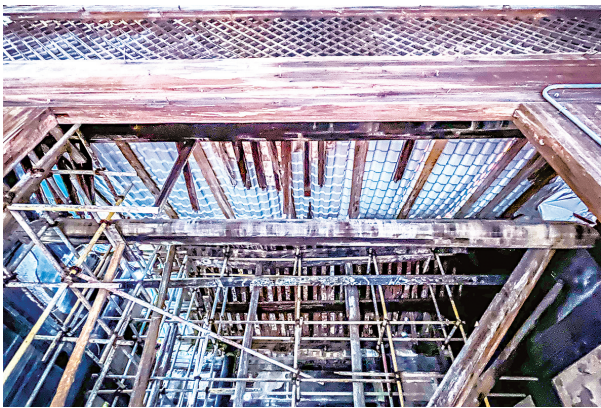
屋脊局部损毁

此次修缮,将对施琅故宅进行全揭顶整修,依据现存木构残留痕迹及东面保存较完整的梁架及屋面恢复西面塌毁的构架。对现存木构架进行整修,修复残损构件、更换严重残损构件、补配缺失构件,整修残损装修,拆除后期搭建的构筑物。修缮工程将严格遵守不改变文物原状的原则,尽可能真实完整地保存施琅故宅的历史原貌和建筑特色。
