“五一”期间,哈尔滨松北区裕民街道利民学苑B栋2单元引起了无数网友关注。租户擅自将3楼的所有承重墙全部打通,导致4楼至21楼出现不同程度的墙壁开裂情况,200多户居民被紧急疏散撤离。

## 哈尔滨一租户私拆承重墙,致同楼栋200多户居民有家难回 谁该担责? 该担何责?

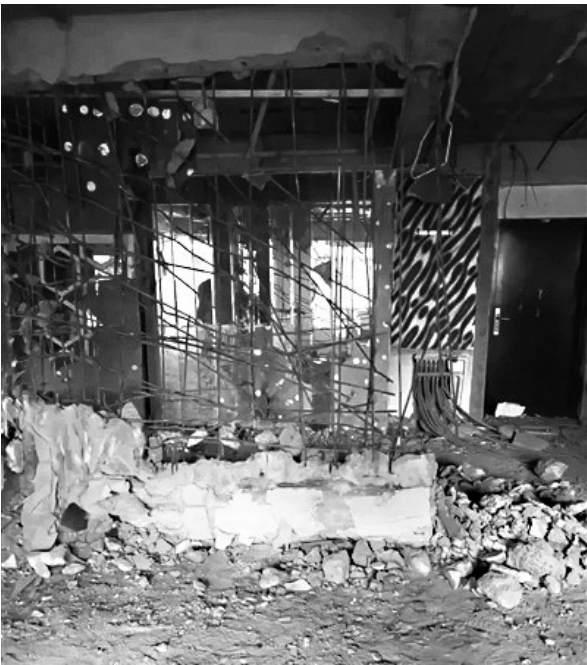
网络视频显示,正在装修的三楼室内,多面墙体被拆除,其中一面墙体钢筋缠绕

此时业主群中,有业主发了一段3楼施工情况的视频。画面开始时是一面只剩钢筋的墙,只有最下方还剩一小部分水泥。施工空间较大,甚至室内还出现了一台铲车和一台挖掘机。

拆承重墙的3层原本是由4户空间打通的宾馆,宾馆退租后,房东将3层单独租了出去。据了解,新租客将3层租下来准备开健身房,为了使空间通透,装修时对柱子和承重墙进行拆除。承重墙拆除一半时,物业发现后进行制止并报警。拆除的承重墙厚250毫米,宽2米多。

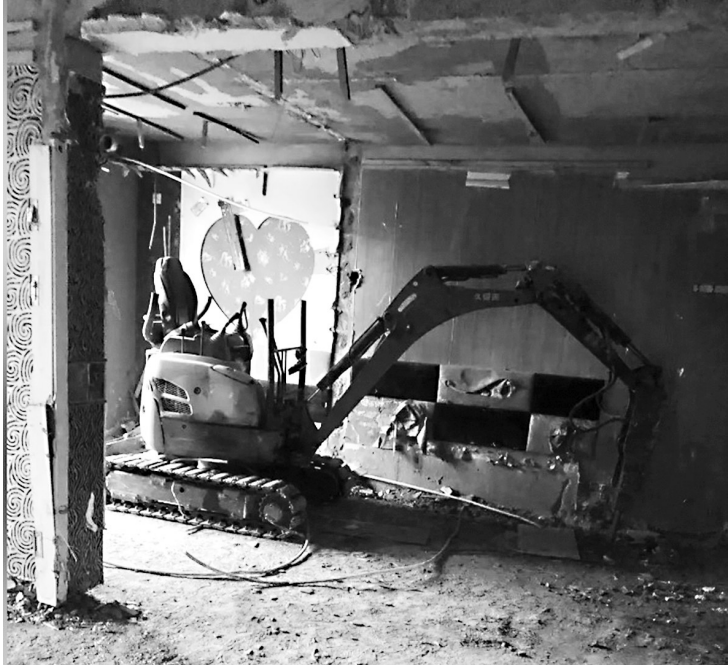
网络图片显示,租户装修时使用了钩机等大型设备
