# 交房不到一年 多处外墙砖脱落

泉州中骏御金台小区业主表示难接受,开发商称将对所有外墙进行排查,修复鼓包区域

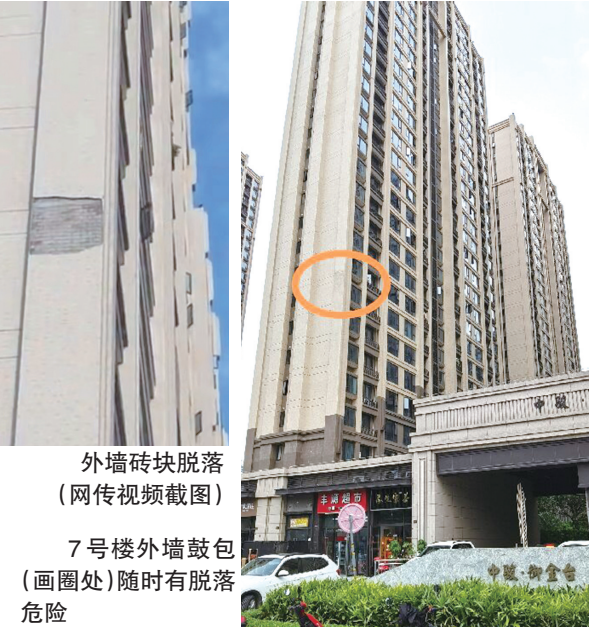
近日,有业主发布视频称,泉州城东的中骏御金台小区交房一年不到,就出现了外墙脱落现象。视频显示,该小区的一楼栋临街方向高处部位的马赛克砖脱落,目测面积不小。

在采访中,记者发现11日下午脱落的3号楼外墙已经修补完毕,遗留的修补痕迹比较明显。

记者与业主进入小区后,还发现3号楼靠近小区一侧上方有至少3处脱落后修补的痕迹,在修补处的下方就是业主日常进出的行道。

该工作人员说,15日前,将安排“蜘蛛人”对小区所有外墙进行排查,并及时对鼓包区域进行修复。对于业主反映的地下室漏水问题,也会安排维修。
