# 南安文庙 10月可见昔日风采

## 又称“南安学宫”，是闽南始建最早、规模曾经最大的孔庙，近900年来几经兴废

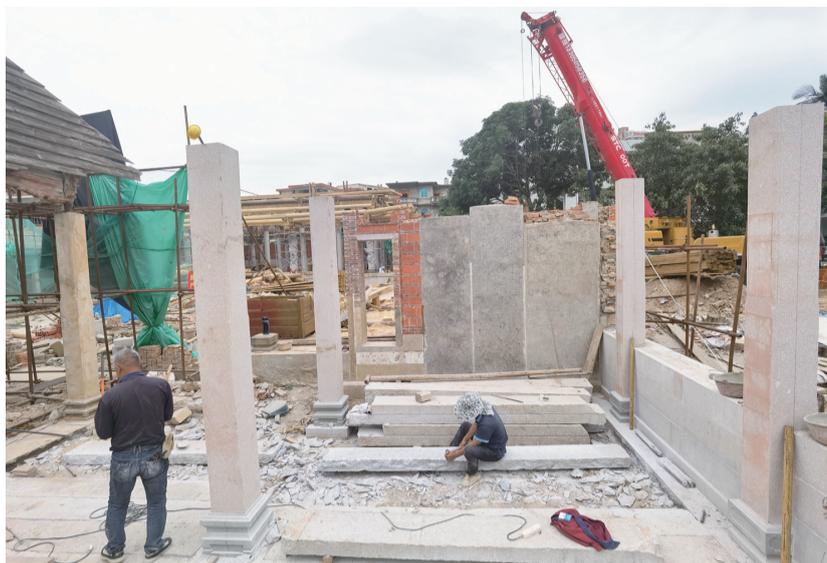
海都记者走进南安文庙遗址，看到施工师傅正在有条不紊地忙碌着

一走进南安文庙修缮现场，映入记者眼帘的，是工人们忙碌施工的场景：有的正在小心翼翼地搬运椽子，通过滑轮将其送上大成殿的屋顶；有的对虫蛀木构件进行清理修补；有的正为浸泡完毕的木构件涂上防潮的船舶沥青油；有的耐心地清理附着在瓦片上的泥土，小心筛选出破损瓦件，分类后整齐地码在一旁；有的锯木头、专注打石；有的仿照原木构件切割制作出

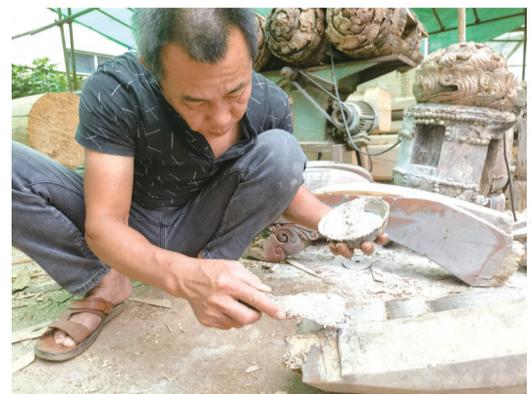
木匠师傅对虫蛀木构件进行清理修补

在施工现场，记者注意到，木构件、石条、砖块、瓦片等有序堆放在各施工区域。有些木构件是按原状新作添配的，有些是进行现状修复的。

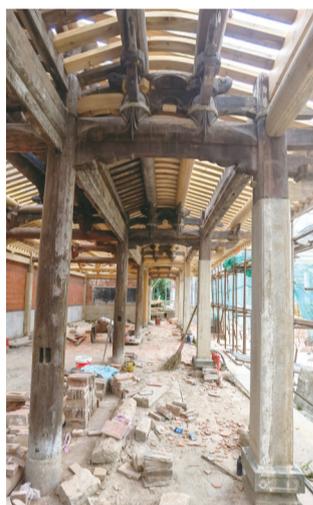
已修复的部分建筑

此外，原先一片荒芜的大成殿，初步恢复了宏伟规模——此前遗留的15个直径近1米的“石墩”，是大殿的柱础，如今在“石墩”的上面已全部立起了石柱，雕龙石柱展露无遗。大成殿下檐的寿梁也已安装完成，椽子已进入安装工序，整个大成殿看上去焕然一新。
