# 清代古厝修缮 为何会留堵危墙?

闽清县省璜镇山边村的火墙厝,是闽清县第四批历史建筑;古厝的主体部分已完成修缮,并开始活化利用,但南后侧有一堵危墙,却因产权人意见不一,迟迟未修

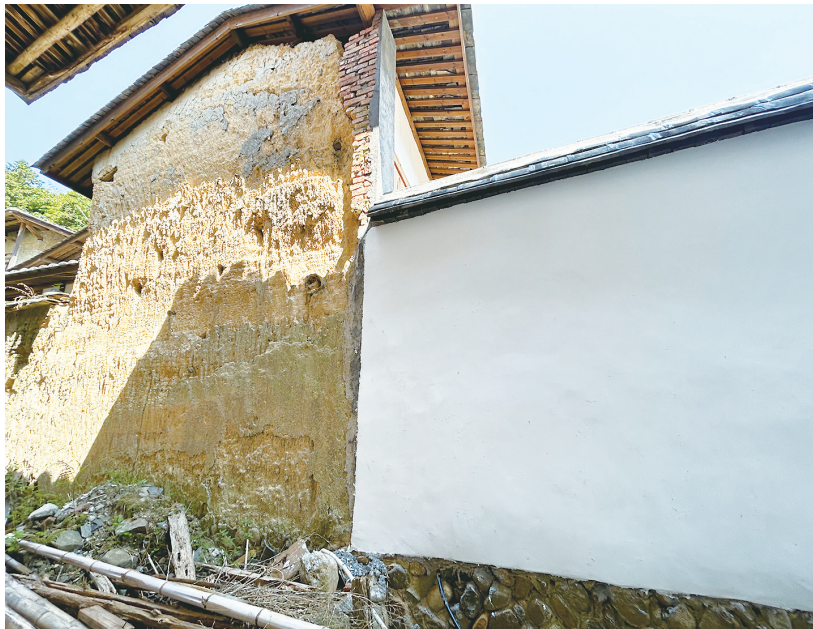
前半段已修缮的防火墙和后半段未修缮的危墙形成鲜明对比

记者在火墙厝现场看到,南后侧的防火墙破损严重。经现场初步测量,这段防火墙高约2.8米,底部由石块堆砌而成,上部则是土质结构。墙体上布满了大小不一的孔洞和裂缝,墙面的泥土剥落也十分严重,与

林先生家最近距离为2.38米。此外,墙体中间设有一扇通往外侧民房的门,还有一间依墙而建的约20平方米的鸡舍。

上述负责人表示,靠近马路一侧的防火墙已经完成流转,所以已进行了修缮,而后半段未经流转的防火墙不在财政补助范围内,修缮费需由实际控制者和使用人自行承担。鉴于防火墙存在倒塌风险,已采取了设置

警戒线及警示标识等措施。后续,也会再采取一些基础的加固工序,提升安全性。

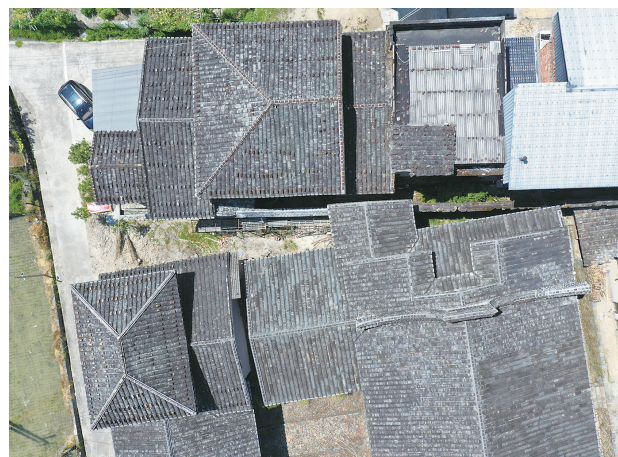
航拍火墙厝,大部分瓦墙已修缮
