# 复活鼓楼遗址 穿越千年“闽都”

## 福州将启动鼓楼遗址保护提升工程,建设1:1遗址仿真模型,让市民亲手触摸老福州的历史脉搏

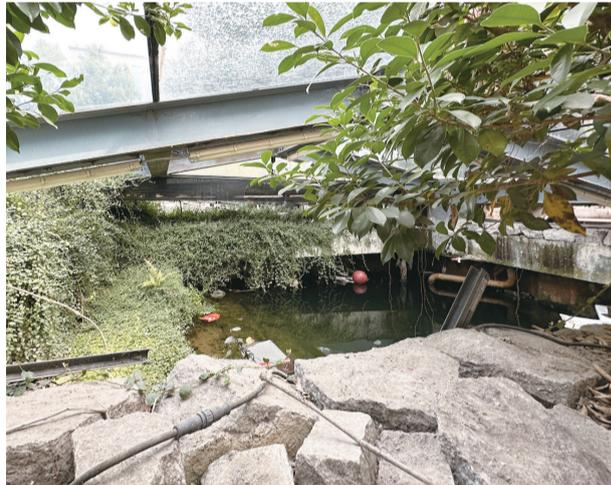
鼓楼遗址地层堆积区存积了大量污水

多次走访发现,遗址考古展示区现状令人担忧:钢化玻璃破碎两块,内部积满灰尘和蜘蛛网,从外部难以看清遗址细节;侧身观察可见,通风层下方的遗址考古展示区已长满枯黄杂草,一株苗木甚至高达一米,部分电缆和塑料构件垂挂半空。

不仅如此,遗址地层堆积区也积了大量污水,形似“水塘”,水面漂浮着篮球、快递袋等生活垃圾。

上述工作人员介绍,鼓楼遗址即将启动提升工程,预计2月底或3月初进场施工,现处于开工报备等进场前的准备工作阶段。工程将对鼓楼遗址进行全面抽

水、杂草清理、测绘复核、三维激光扫描,之后对遗址进行回填保护,并在回填后的遗址表面建设1:1仿真模型。届时,将解决地下水与杂草侵蚀破坏遗址的问题,更好地展示鼓楼遗址的风貌。“工程预计最晚在5月底前完工。”

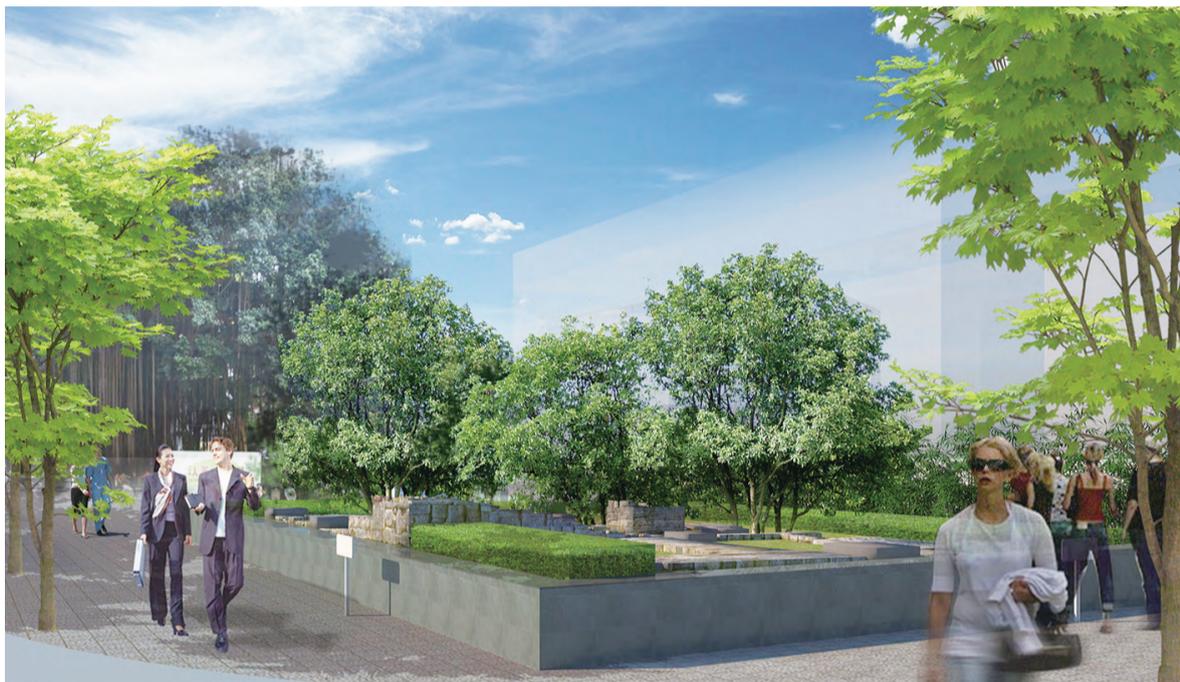
鼓楼遗址保护提升方案效果图

“遗址”将通过成品展示牌等说明方式,对遗址进行分区介绍,展示文物的真实情况和保护方式,说明文物的历史沿革与更多故事,让市民更好地了解鼓楼。建成后,市民将可以走进仿真遗址,亲手触摸“鼓楼”的历史脉搏,近距离感受“闽都”的千年遗韵。
