千年古桥重生记

福州闽侯十四门桥已顺利完成修缮

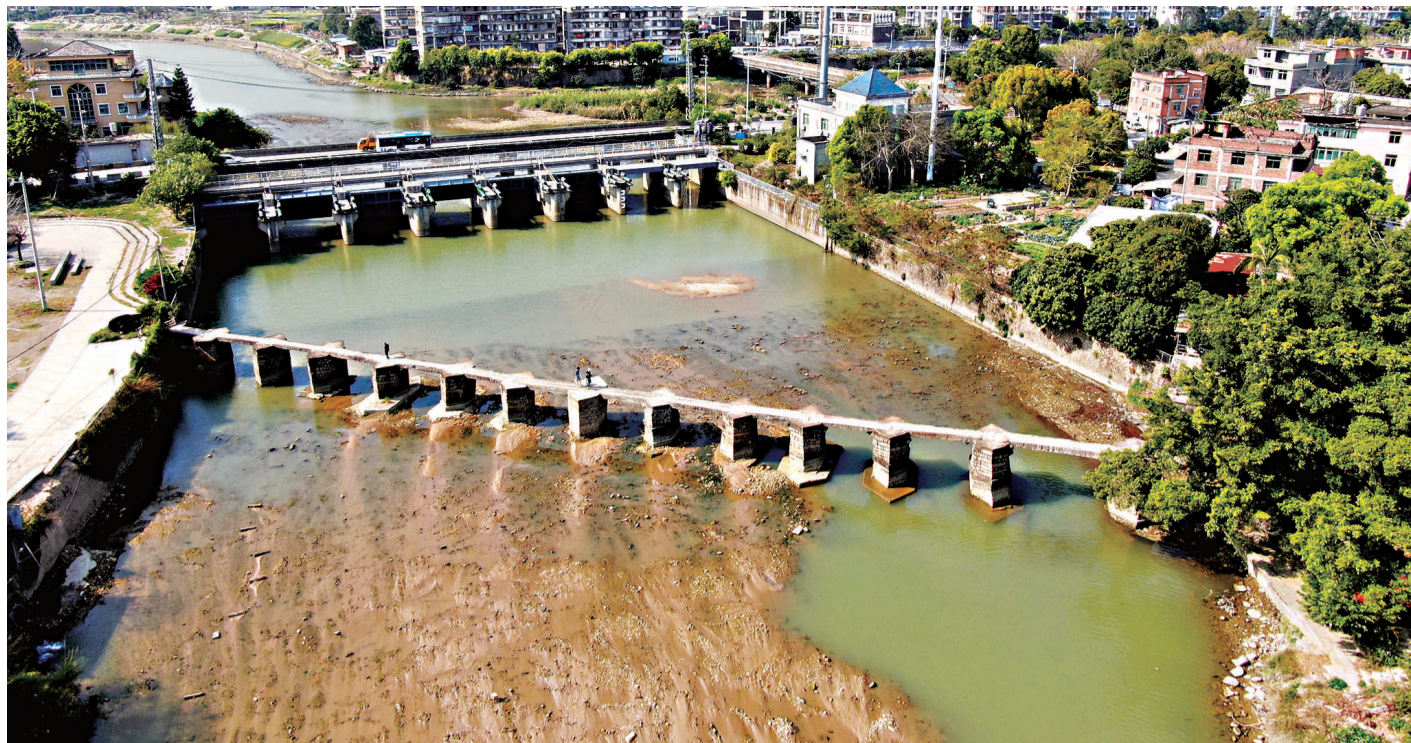
俯瞰已经修缮好的十四门桥

经过为期90天的抢修,2024年12月14日,十四门桥顺利完成了修缮。

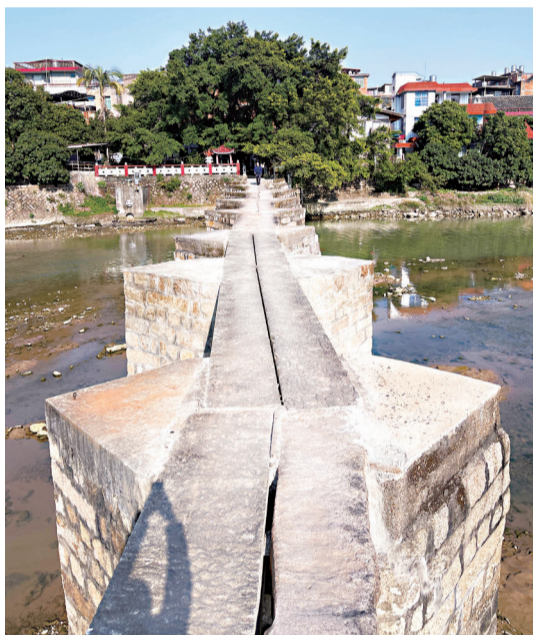
新添的四条石板

十四门桥需要安装的桥上石梁为四条大花岗石,每条都重达数吨,“吊机臂长不能够到达桥梁塌陷处,因此需要再借助钩机,开到溪源江中间,才能把石梁架起来安装到两墩之间。”颜蔚蔚说,可河岸和河床底部落差较大,加之河床底部泥沙松软,常水位较低,别说运重达数吨的桥面石梁,光是钩机能够行驶到桥梁塌陷处都十分棘手。

经过讨论,施工团队决定在枯水期时,利用洪水带来的淤积在河床上的泥沙,填充出一条较大的碎石路,再在上面铺设钢板供钩机行驶。临时道路建成后,将钩机用吊车从岸上吊至河床上,再把一整条白色花岗石吊至钩机上,由钩机运往桥梁塌陷处进行安放。

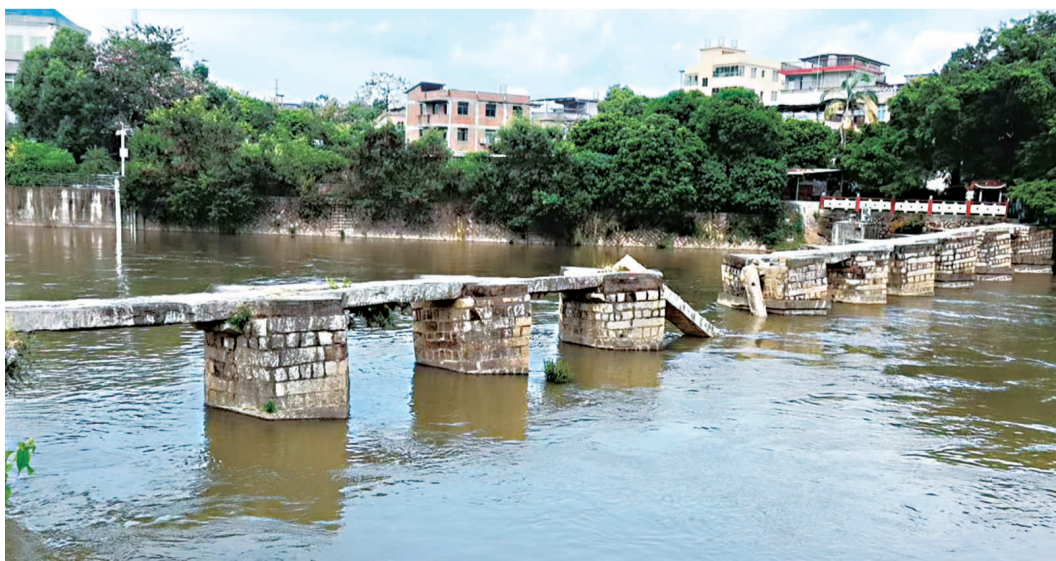
十四门桥位于福州闽侯县上街镇榕桥村,据说始建于唐代,再修于宋代,该桥为第十批福建省文物保护单位、福建省河湖文化遗产。2023年9月5日,台风“海葵”引发洪水,十四门桥第七桥墩被彻底冲毁,第五、第六、第八桥墩被冲击,四根石梁断裂。

千百年来,十四门桥不仅联结着旗山可溪(溪源溪)两岸,也承载着村民们无尽的乡愁记忆。可是,2023年9月5日,台风“海葵”带来大雨,溪水骤涨,致使古桥第五、第六、第八桥墩被冲击,四根石梁断裂,第七桥墩则被洪水彻底冲毁,桥底也被大量泥沙覆盖,古桥岌岌可危。

在台风“海葵”中被洪水冲毁的十四门桥(受访者供图)

面对被泥沙覆盖的桥体,施工人员首先对坍塌桥体及河道内的流沙淤泥进行清理。由于水下修桥难度过大,他们又在第五到第八桥墩之间用沙袋进行局部围堰后抽水。随后,施工人员采用松木进行压桩,尽可能将木桩压入河床底部,以稳固桥基。

“十四门桥的桥墩由花岗岩条石叠砌而成,为方便排水,采用独特的双边船形墩设计,因此修建的时候需要对外围的石料形状进行细致的打磨。”颜蔚蔚说,共分11层的桥墩要在短时间内完成抢修,石匠们不仅需要拥有高超的技艺,还需要加快修砌速度。齐心协力砌好船形墩后,再在桥墩上另行压上条石,使其与桥梁齐平。第五、第六、第八桥墩经过修补加固后,就来到最后的桥面石梁修缮环节。
