泉州美食街北侧牌坊又被水泥罐车“撞伤”

大梁部分木质构件断裂,受损严重;近年来已多次“受伤”,古建筑公司正全面排查安全隐患

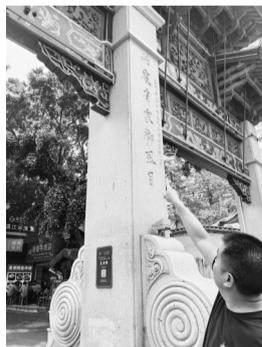
记者注意到,牌坊大梁部分木质构件断裂,大梁与石柱交接处有小块石块掉落。牌坊附近竖着一块“前方施工 减速慢行”的警示

大梁插入的两侧石柱出现崩角

现场,泉州市古建筑有限公司工作人员正在勘查受损牌坊。工作人员介绍,经初步勘查,牌坊的大梁出现结构损伤,受损严重。由于当时承受的撞击力无法消解,使得木质结构被撞歪,导致大梁插入的两侧石柱出现崩角,有

小块石块掉落地上。

泉州市古建筑有限公司负责人蒋先生告诉记者,古建筑公司正对受损牌坊进行全面排查,以避免安全隐患。

记者从鲤城区鲤中街道促进社区居委会工作人员处了解到,事发后,社区已第一时间报警。经初步了解,美食街一酒店在装修,当时,肇事水泥罐车司机要运水泥进美食街,没注意看牌坊的高度,就卡住了。交警、社区、古建筑公司、保险公司等相关人员赶到现场。据介绍,受损牌坊修复费用将由保险公司承担,相关部门将组织专业古建筑公司制定相关修缮方案。该工作人员表示,后续社区还将与交警部门沟通,看是否能增设限高标志,避免同类事故再次发生。

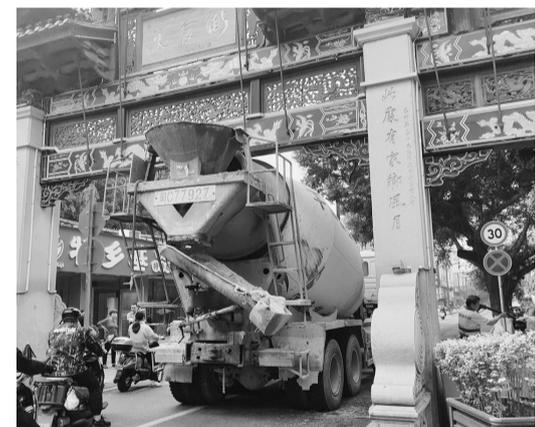
28日上午,市民林先生拨打海都热线968880报料称,8时30分左右,一辆水泥罐车撞上泉州美食街北侧牌坊,被卡住动弹不得,所幸无人受伤。海都记者迅速赶到现场,发现肇事车辆已驶离,泉州市古建筑有限公司工作人员正在勘查牌坊受损情况。据了解,这不是该牌坊第一次遭遇类似事故,近年来它多次“受伤”,引发周边商户和市民担忧。

“当时,我们正给牌坊安装景观灯,突然,整个牌坊都在晃,左右地晃,谁不怕啊!”从吊车下来,施工师傅唐先生心有余悸地告诉记者,事发时,那辆水泥罐车从丰泽街拐进美食街,经

过牌坊时,罐体被卡住后动弹不得。“牌坊这边没限高,他(司机)开车也毛毛躁躁的。我们今天才装好4盏灯,这一撞,把原来的4盏灯给撞坏了。好在当时周边人流量较小,包括司机在内没有人受伤。”

水泥罐车卡在牌坊下(读者供图)

的再次发生。比如,装限高栏、限高牌,或激光限高报警器,对牌坊进行保护。
